Riqualificazione Energetica di un appartamento piano attico a Roma

Situazione ante intervento

Analisi Energetica dell'involucro

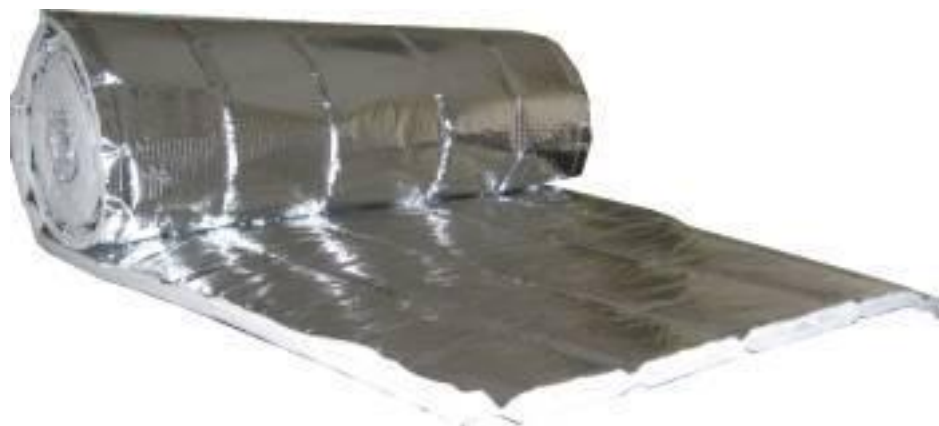
L'isolante termoriflettente è un materiale che rinvia più del 90% del calore, contrariamente alle lane minerali e agli isolanti sintetici che agiscono sullo sfasamento, rallentandone ma non impedendone l'ingresso nell'abitazione.

Grazie alla sua composizione e alla sua messa in opera il termo riflettente ISOFLEX agisce su tre modi di trasferimento dell'energia, riflessione o irraggiamento al 90%, conduzione e convezione per il restante 10%. In particolare la riflessione impedisce l'ingresso o la fuoriuscita del flusso di calore agendo fino alla frequenza degli infrarossi. La dispersione per conduzione e convezione viene limitata dalla presenza dell'ovatta sintetica.

Come prescritto dal fabbricante è stato montato tra due camere d'aria realizzate con listellatura in legno dello spessore di 2 cm e sul secondo telaio è stato poi montato un cartongesso. Lo spessore totale di questo speciale sandwich è quindi di soli 55-57 mm. Tale soluzione di montaggio è stata Certificata dall'Istituto Giordano nel rapporto n. 277248 del 15/02/2011.

L'impiego dell'ISOFLEX montato come sopra descritto ha quindi consentito di ridurre la trasmittanza del solaio di copertura passando da un $0.94 \text{ W/m}^2\text{K}$ ad in $0.25 \text{ W/m}^2\text{K}$.
